**COMUNE DI CONCOREZZO**  
 PROVINCIA DI MONZA E DELLA BRIANZA

**STUDIO COMUNALE DI GESTIONE DEL RISCHIO IDRAULICO R.R. 23 NOV. 2017 N.7 - art. 14 c.7**

**CARTA DELLE PORZIONI DEL TERRITORIO NON ADATTE O POCO ADATTE ALL'INFILTRAZIONE**

**A.2.4**

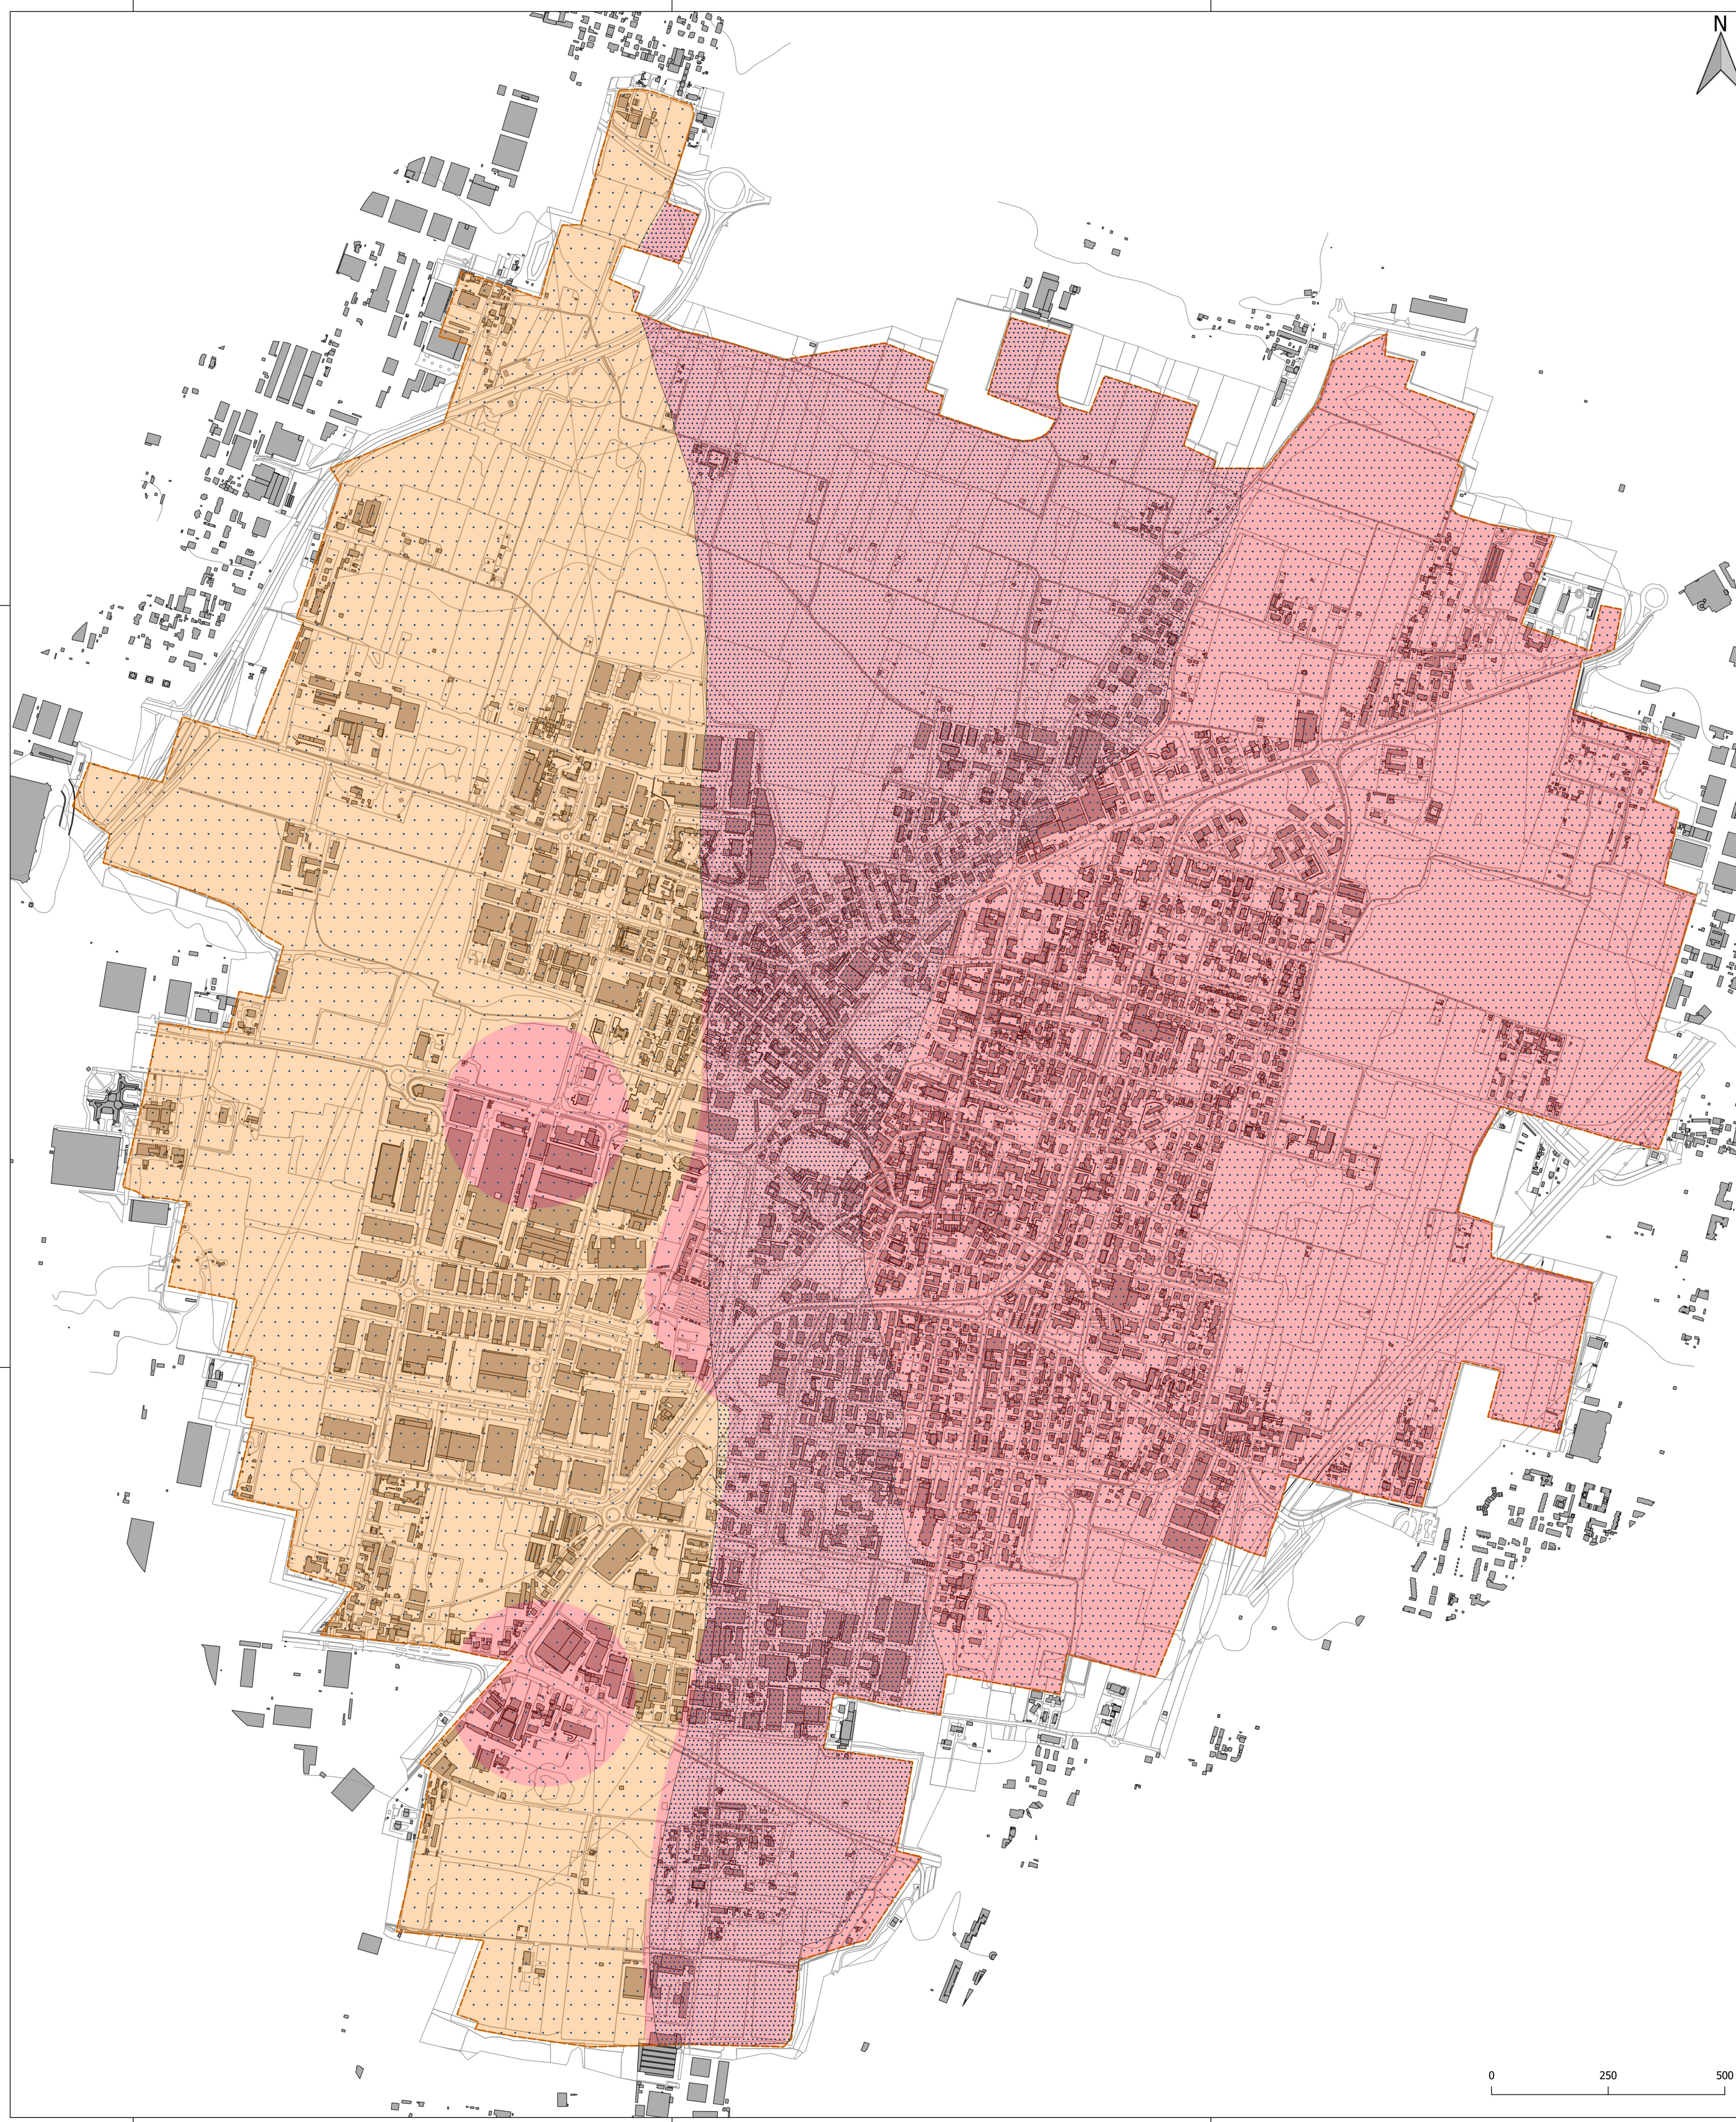
**Suscettività al fenomeno degli occhi pollini (PTCP)**

**Idoneità all'infiltrazione**

- Poco adatto
- Non adatto
- Alta / Molto alta
- Media
- Bassa / Molto bassa
